ADRES	Prins Bisschopsingel 51 6212 AB Maastricht
GEGEVENS	Oorspronkelijke functie: woonhuis Huidige functie: woonhuis
STATUS	Kenmerkend bouwwerk: voorgevel en dak
FOTO'S

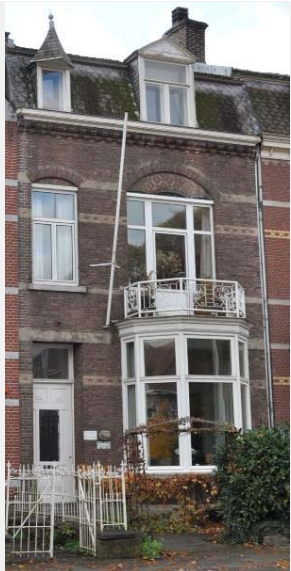
<p><i>Prins Bisschopsingel 51</i></p>
OMSCHRIJVING	<p>Inleiding Woonhuis in eclecticismische stijl uit ca. 1900, gelegen binnen de bebouwde van Maastricht.</p> <p>Beschrijving Tussenwoning, opgebouwd uit twee bouwlagen boven een kelder, bedekt door een mansardedak. Het voorste dakschild is gedekt met leien. In het voorste dakvlak bevinden zich twee dakkapellen. De linker dakkapel heeft een spits leien dakje, bekroond door een loden piron, en heeft een houten raam. Rechts bevindt zich een dakkapel met een geprofileerd houten fronton en een oorspronkelijk houten T-raam. De dakkapel wordt gedekt door een leien zadeldak. Aan het hoofddak is een bakgoot met een geprofileerde houten gootlijst.</p> <p>De voorgevel heeft een gecementeerde plint met een kelderlicht voorzien van een traliehekje. Daarboven is de gevel opgetrokken in rode baksteen, gemetseld in kruisverband. Dit metselwerk wordt afgewisseld met kunststenen banden en siermetselwerk met een blokmotief ter hoogte van de boven- en onderdorpels en kalven van de vensteropeningen. Alle vensteropeningen zijn voorzien van hardstenen onderdorpels.</p> <p>De voorgevel bestaat uit twee traveeën. De toegang bevindt zich in de linker gevelas. De oorspronkelijke, decoratieve houten voordeur heeft een bovenlicht en een hardstenen trapje. De deuropening wordt afgedekt door een kunststenen latei. Het rechter geveldeel heeft op de begane grond een vijfzijdige erker met originele houten ramen en bovenlichten. De erker wordt afgedekt door een geprofileerde houten lijst. Het dak van de erker dient als bodem voor het balkon dat zich erboven op de eerste verdieping bevindt. Het metalen balkonhek is vernieuwd. De balkondeur en de bijbehorende zijlichten zijn vernieuwd in kunststof, evenals het T-raam in het venster links ervan. De gevelopeningen op de eerste verdieping worden afgedekt met gemetselde segmentbogen. De boogvelden bevatten siermetselwerk. Er is een vlaggenmast aan de linkerzijde van het balkon. Onder de goot is een gemetselde tandlijst.</p>

<p>RICHTLIJNEN</p>	<p>Algemeen:</p> <ul style="list-style-type: none"> • Voor de algemene richtlijnen voor dominante en kenmerkende bouwwerken, alsmede de waardevolle cultuurhistorische elementen, zie paragraaf 2.1 van dit rapport. • Voor de algemene richtlijnen voor onderhoud en wijzigingen van waardevolle groenelementen, zie paragraaf 2.2 van dit rapport. • Voor de algemene richtlijnen voor onderhoud en wijzigingen in cultuurhistorische attentiegebieden en beschermde stadsgezichten, zie paragraaf 2.3 van dit rapport. <p>Objectgericht:</p> <ul style="list-style-type: none"> • Het is wenselijk de gevel voorzichtig te reinigen (niet zandstralen!), zodat het oorspronkelijke kleurcontrast in het metselwerk weer zichtbaar wordt.
